RELATÓRIO DE ACOMPANHAMENTO DE OBRA	
	Câmpus: Londrina	Obra: Bloco Didático
	Fiscal: Eng. Rafael Rapp	Data: 23/01/2018

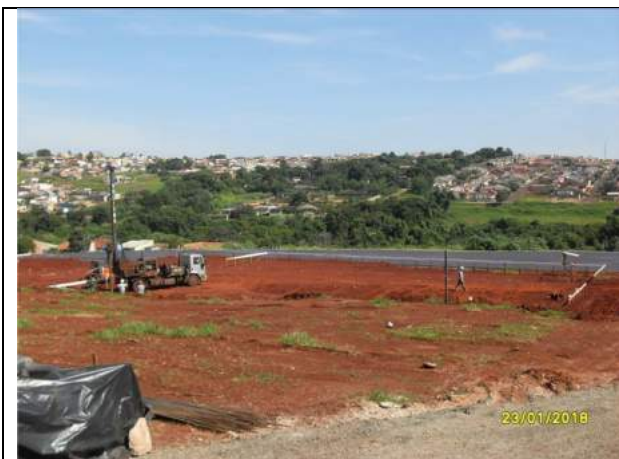
Foto 01 – Vista geral da obra

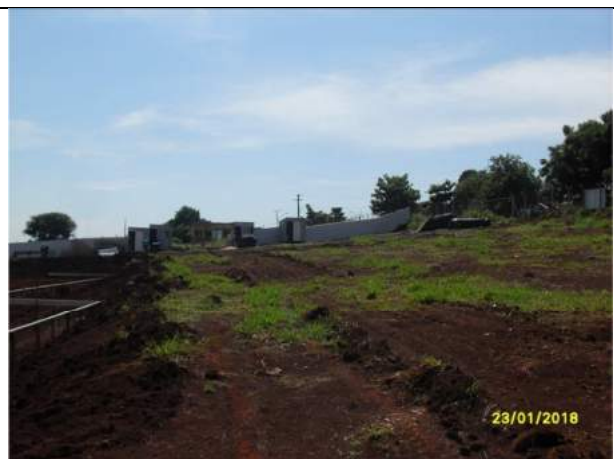
Foto 02 – Vista geral da obra

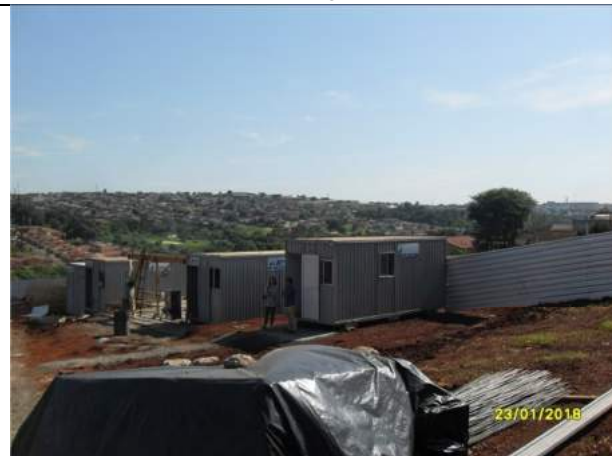
Foto 03 – Instalações de canteiro

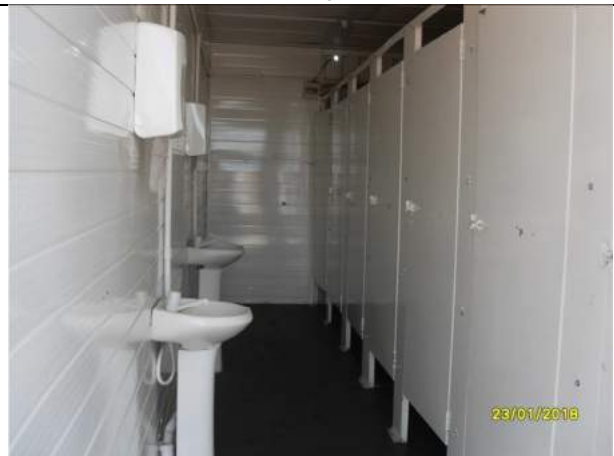
Foto 04 – Instalações sanitárias

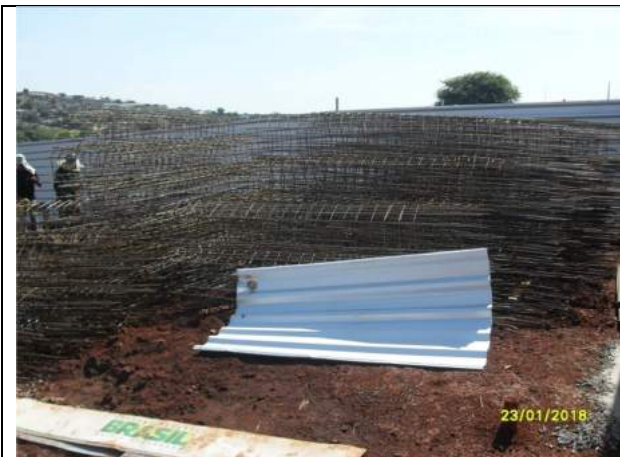
Foto 05 – Armaduras das estacas

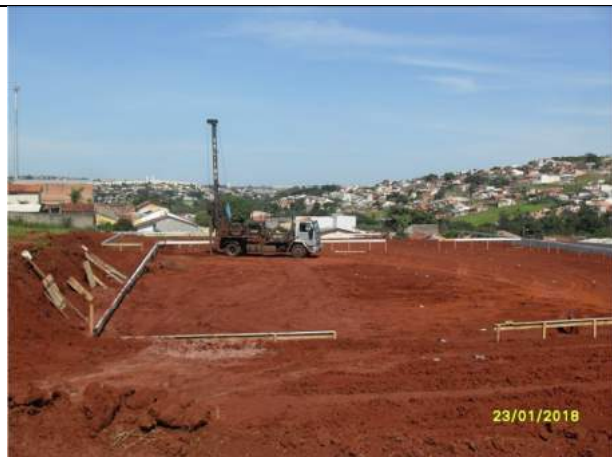
Foto 06 – Vista locação da obra

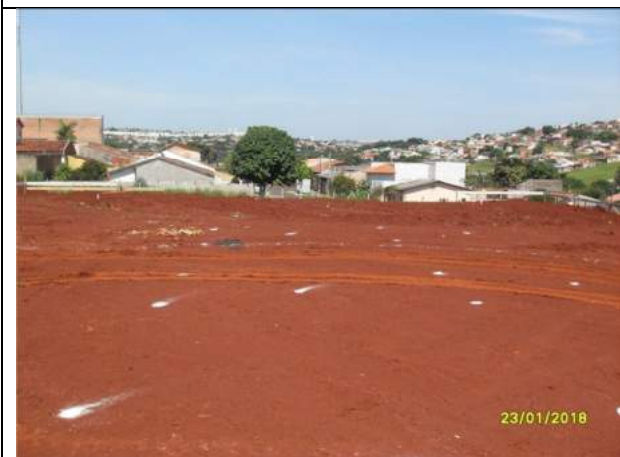
Foto 07 – Marcação das estacas (topógrafo)

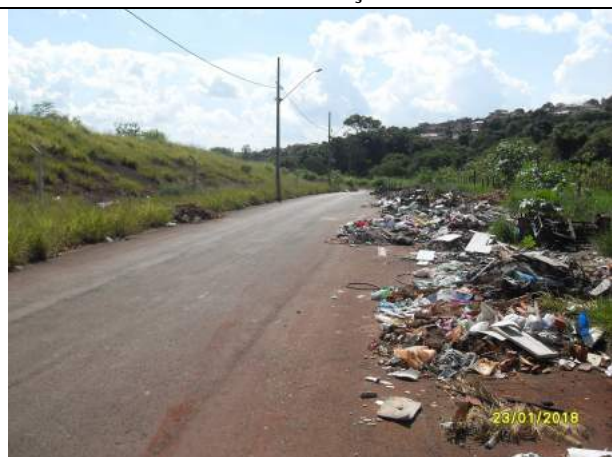
Foto 08 – Lixo na rua dos fundos
