<b>RELATÓRIO DE ACOMPANHAMENTO DE OBRA</b>	
	Câmpus: Londrina	Obra: Bloco Didático
	Fiscal: Eng. Rafael Rapp	Data: 08/10/2018

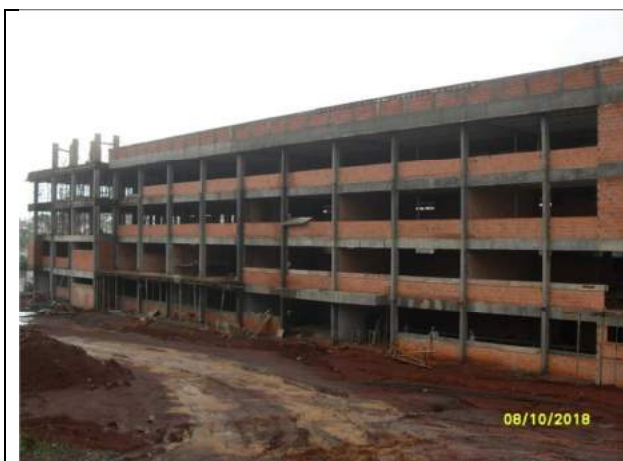
Foto 01 – Vista geral da obra

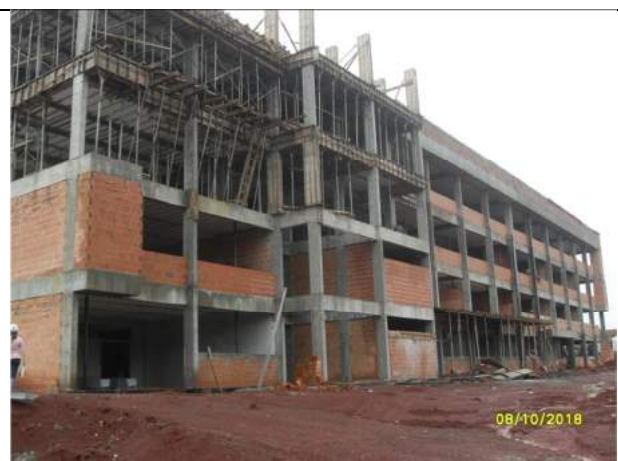
Foto 02 – Vista geral da obra

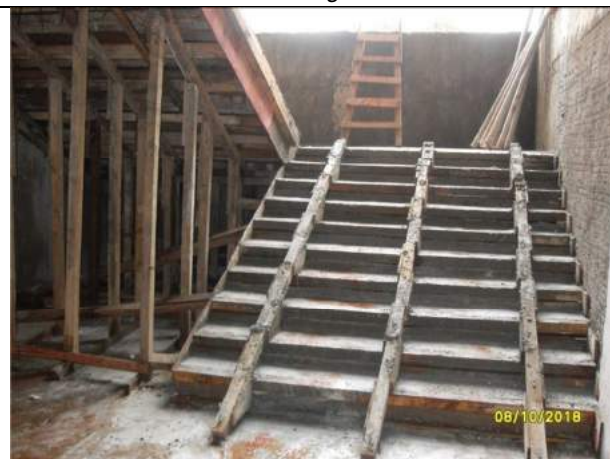
Foto 03 – Vista escadas subsolo

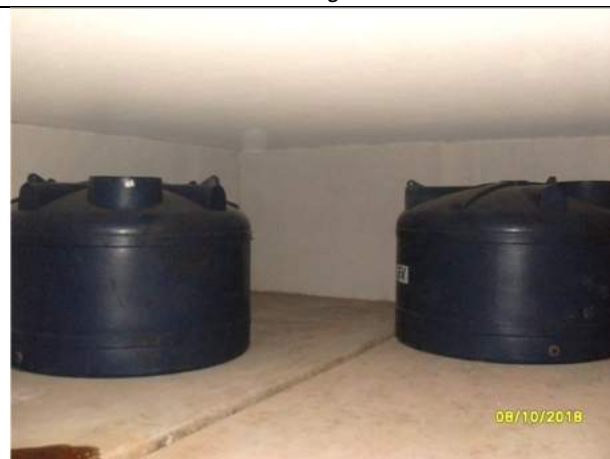
Foto 04 – Vista subsolo

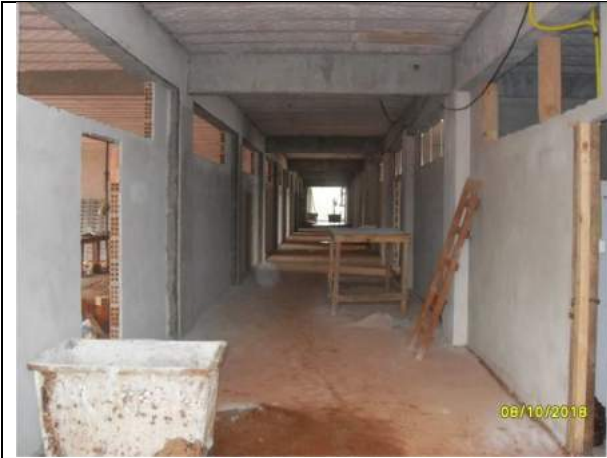
Foto 05 – Vista interna corredor (térreo)

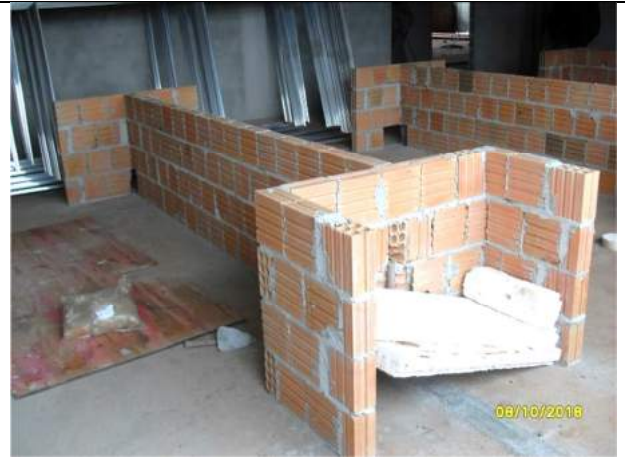
Foto 06 – Vista bancadas laboratórios

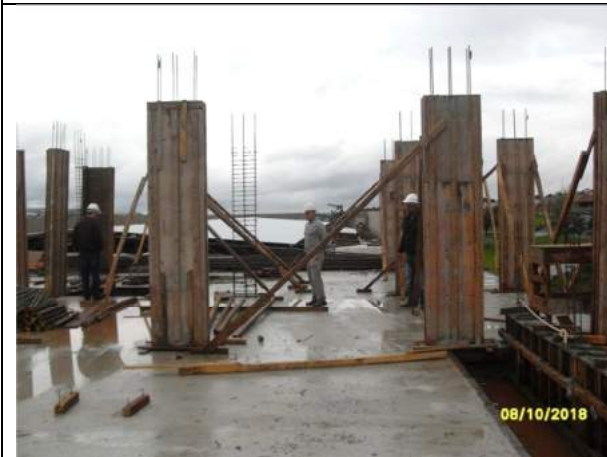
Foto 07 – Vista pilares barrilete

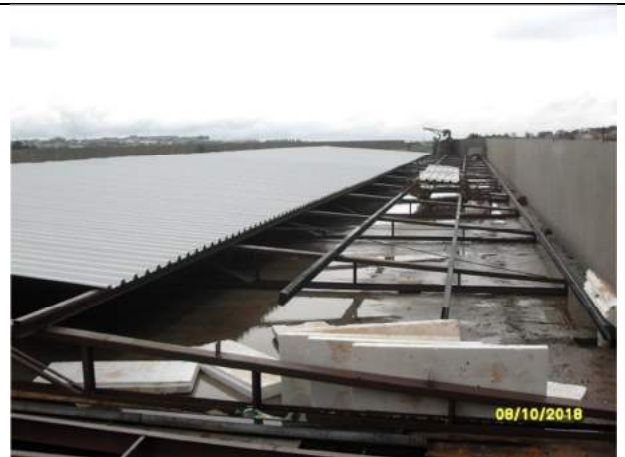
Foto 08 – Vista cobertura
